KYSTVERKET

RAPPORT ETTER SAMMENSTØT MELLOM KNM HELGE INGSTAD OG SOLA TS

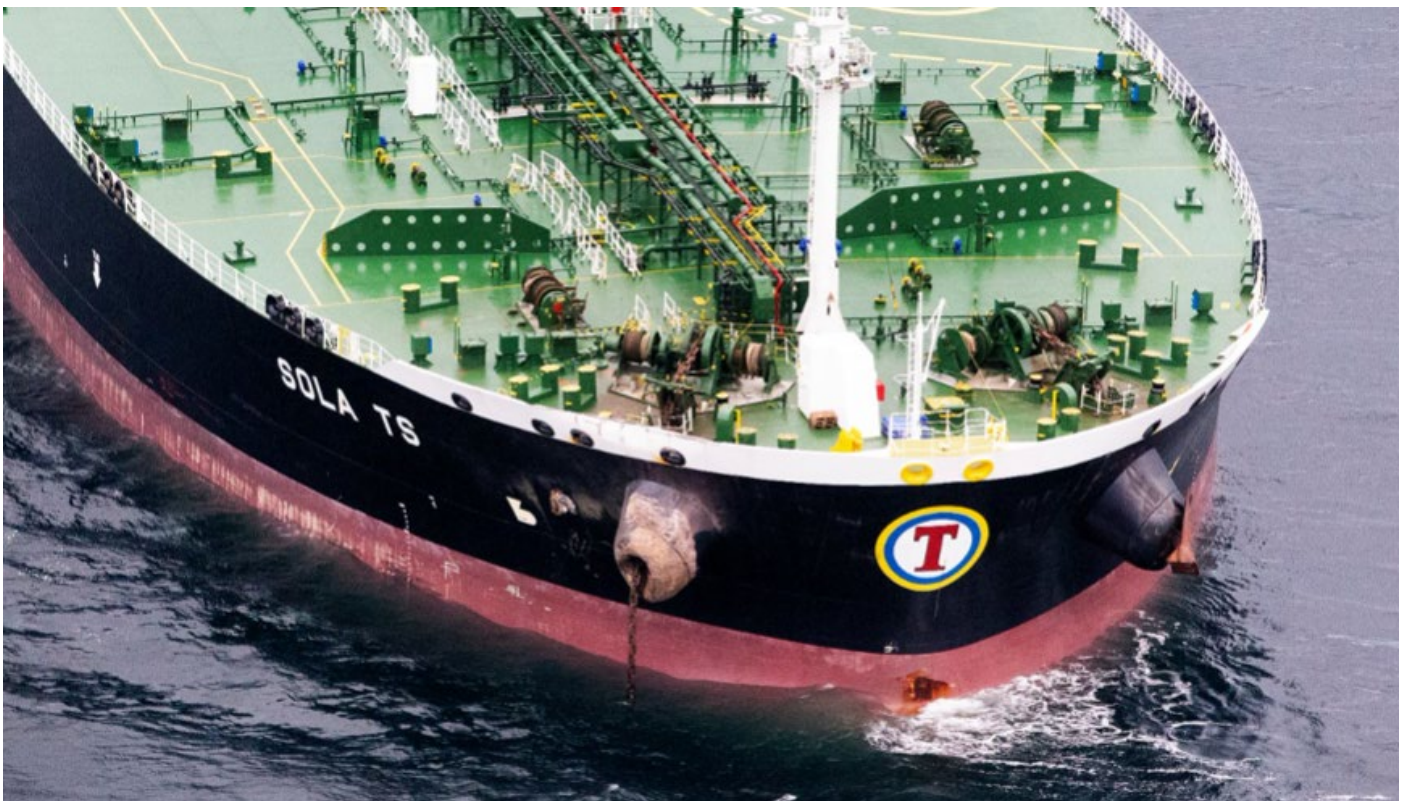
Bilde 1, Sola TS etter sammenstøtet. (Sysla.no – Bilder fra DNV GL rapport)

Et hull på 90 ganger 60 centimeter i platene på styrbord side, på høyde med ankerfestet, omtrent tre meter under hoveddekket.

* Rekkverket på styrbord side var bøyd flere steder i den øvre delen.

* Ankerfestet var skjøvet inn og hadde et hull på den øvre delen.

* Som følge av kollisjonen ble ankeret og ankerfestet dratt omtrent 20 meter fra ankervinsjen. Ankervinsjen var sikret med bremse på, og ankerstopper var på. Etter skaden kunne ankervinsjen ikke opereres, og kjetting stopperen var bøyd. Undersøkelser viser at motoren til ankervinsjen sannsynligvis er skadd.

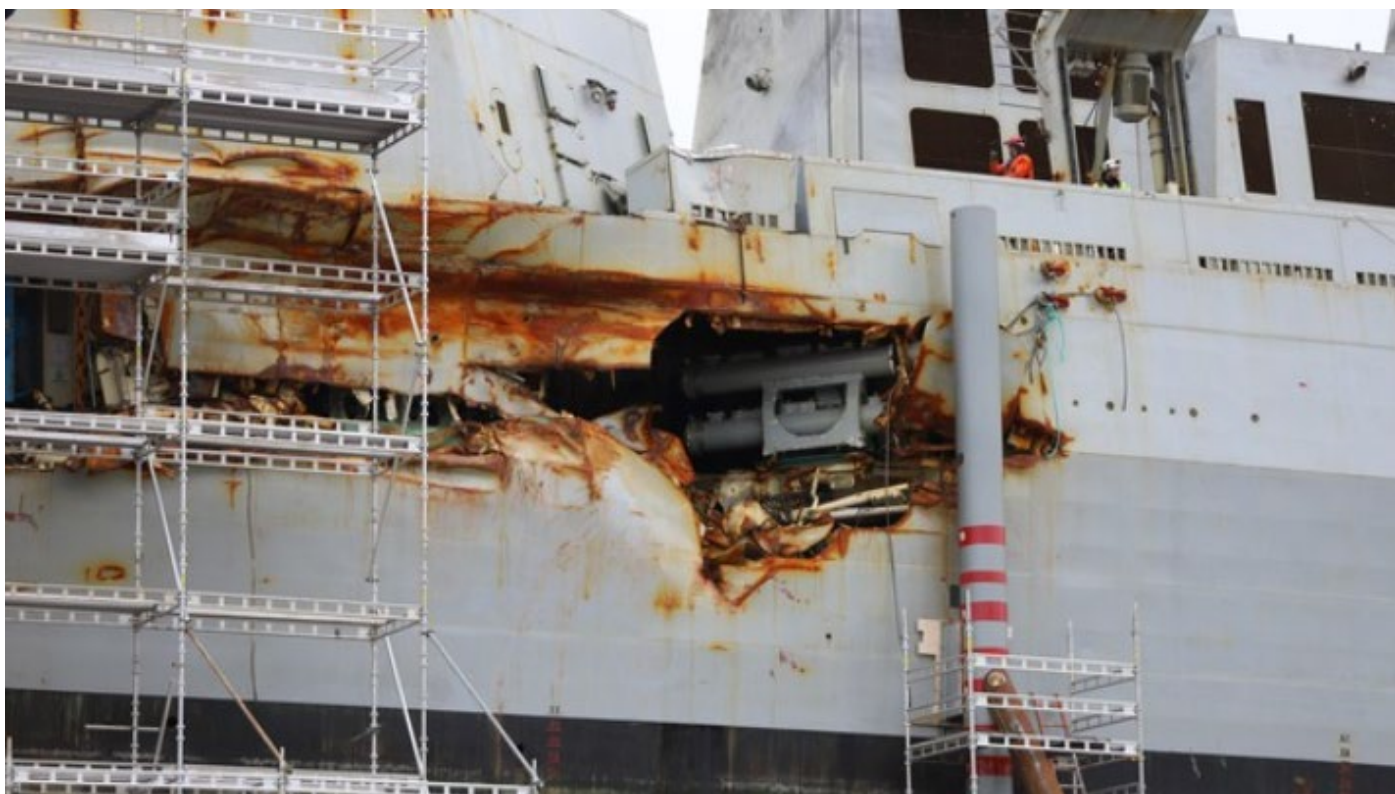
Bilde 2, Skader på KNM Helge Ingstad etter sammenstøtet. (Sysla.no – Bilder fra DNV GL rapport)

KNM Helge Ingstad fikk en stor flenge i skroget som gjorde at den tok inn så mye vann at den krenget og til slutt sank.

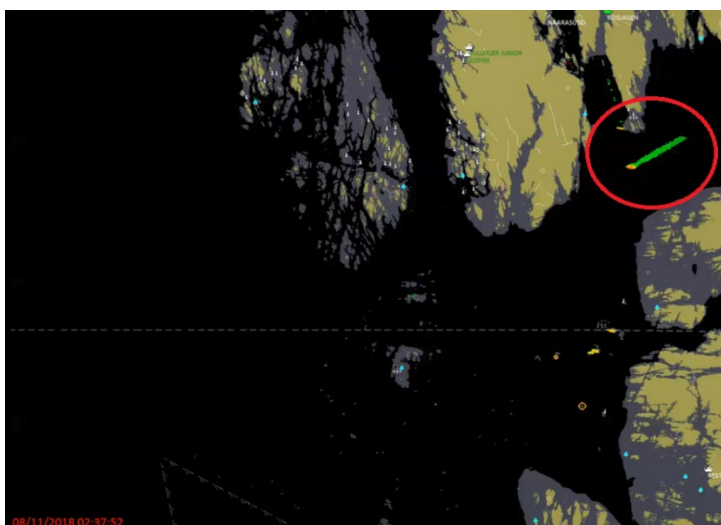
Figur 10, utklipp fra overvåkingssystemet kl 02.37.52. KNM Helge Ingstad er i figuren markert med rød sirkel. Merk: Under utarbeidelse av replay er radarekko gitt en kunstig lang «hale» for å bedre illustrere fartøyet seilas. Utklippet gjenspeiler ikke normalt oppsett av overvåkingssystemet.

Trafikkleder observerte radarekkoet til KNM Helge Ingstad på en overvåkingsskjerme før fartøyet seilte inn i tjenesteområdet. Radarekkoet ble ikke plottet manuelt. Det er ikke full radardekning i tjenesteområdet til sjøtrafikksentralen på Fedje. (Se figur 11). Avspilling av replay viser at radarekkoet til KNM Helge Ingstad tidvis var svakt og i en kort periode forsvant fra overvåkingssystemet. Dette, sammen med at fartøyet ikke sendte AIS informasjon, bidro til at seilasen til KNM Helge Ingstad ikke ble fulgt fra sjøtrafikksentralen. Fokuset til trafikkleder ble rettet mot de fartøy som ble sporet i overvåkingssystemet. På bakgrunn av overnevnte har Kystverket og Sjøforsvaret i samarbeid påbegynt et arbeid for å utarbeide nærmere retningslinjer for seilas med Forsvarets fartøy i sjøtrafikksentralenes tjenesteområder, herunder bruk av AIS (kryptert) i tjenesteområdene. (A)

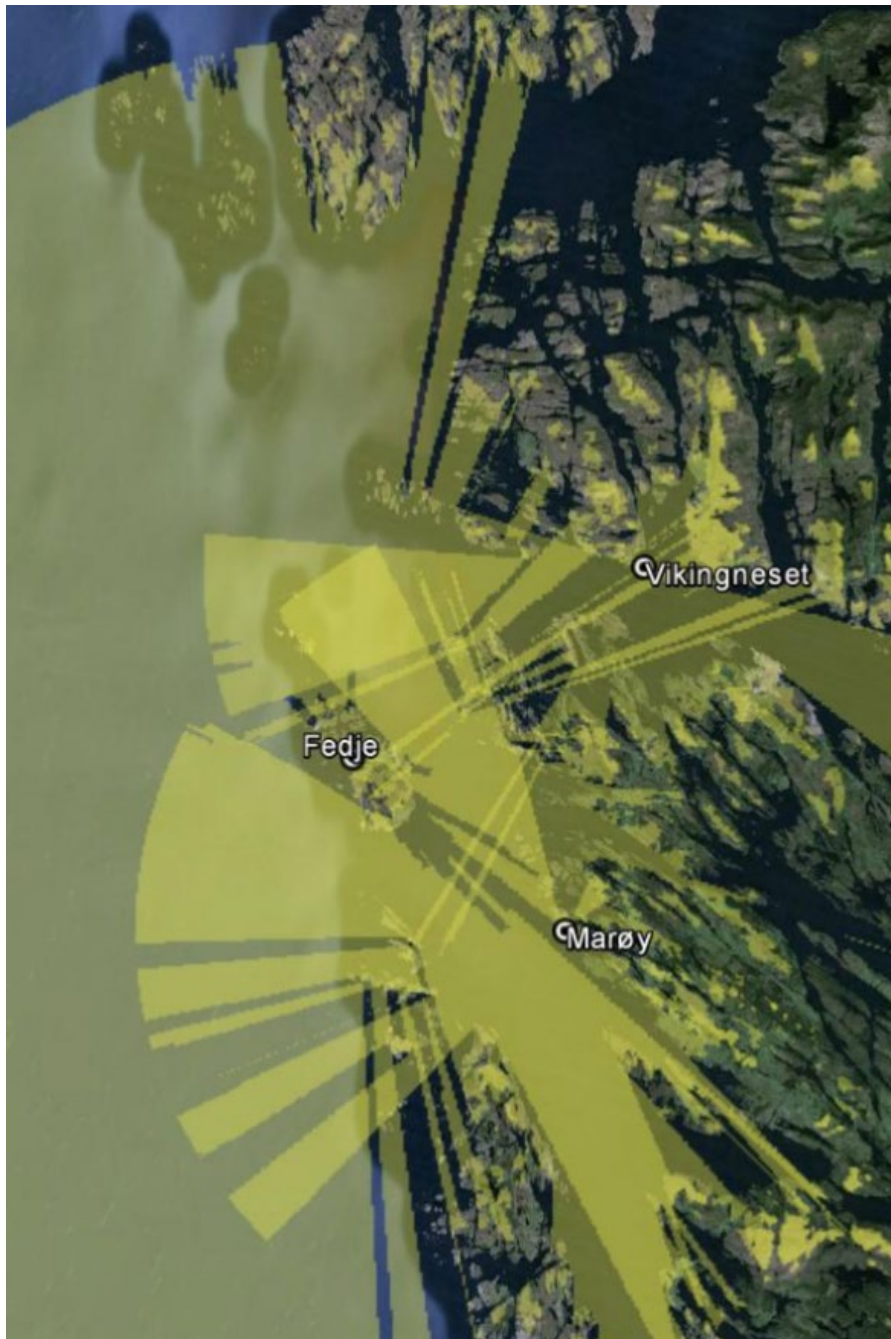
Figur 11, Sjøtrafikksentralen på Fedje sin radardekning i Hjeltefjorden.

I følge leverandør har radarsystemet funksjonalitet for automatisk plotting av fartøy. Funksjonaliteten ble testet ut lokalt på den sjøtrafikksentralen som først tok systemet i bruk, men ble valgt vekk da funksjonaliteten ikke var tilstrekkelig tilpasset utøvelsen av sjøtrafikksentraltjenesten. På bakgrunn av dette har Kystverket i samarbeid med leverandør iverksatt tester og analyser for å identifisere hvordan denne funksjonaliteten kan forbedres. (B)

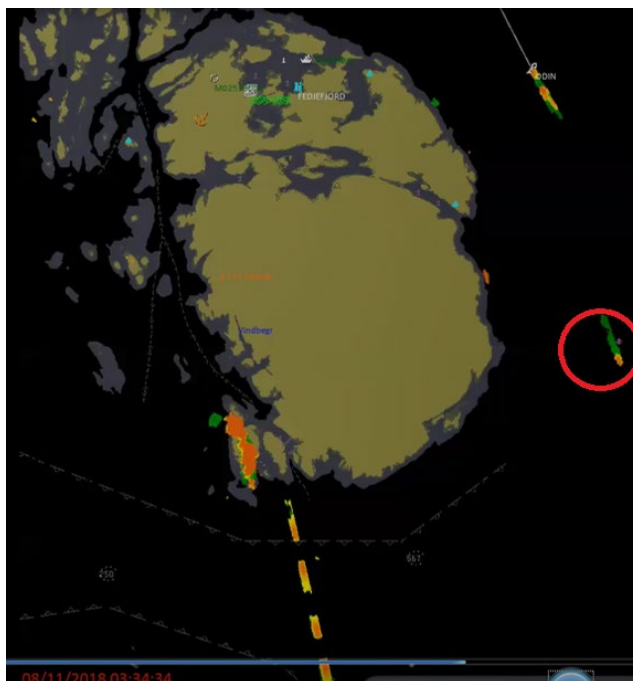
Figur 12, utklipp fra overvåkingssystemet kl 03.34.34. KNM Helge Ingstad er i figuren markert med rød sirkel. Merk: Under utarbeidelse av replay er radarekko gitt en kunstig lang «hale» for å bedre illustrere fartøyets seilas. Utklippet gjenspeiler ikke normalt oppsett av overvåkingssystemet.

Klokken 03.13 rapporterte Sola TS at de startet med å fjerne fortøyninger i forbindelse med avgang fra Stureterminalen. I perioden fra da og frem til klokken 03.26 meldte tre fartøy seg inn på VHF kanalen til sektoren i forbindelse med innpassering av sektorgrensen sør for Sture. Klokken 03.30 avgår Sola TS terminalen. I perioden fra klokken 03.34 forsvinner radarekkoet til KNM Helge Ingstad fra overvåkingssystemet til sjøtrafikksentralen i to minutter og 40 sekunder. Dette i et område hvor radardekningen er påvirket av topografiske forhold. (Se figurene 12, 13 og 14)

En gjennomgang av radar leverandør sin vedlikeholdslogg viser at det i uken før og rett etter hendelsen ble foretatt planlagte justeringer på den radaren som har best dekning i det aktuelle området. Justeringer var nødvendig da radarbildet etter tidligere vedlikehold, hadde noe mer støy enn normalt fra regn og bølger ved dårlig vær. Da det var gode værforhold den aktuelle natten antas det at overnevnte forhold ikke har påvirket radarbildet. Etter hendelsen har Kystverket, i samarbeid med radar leverandør og produsent, fulgt spesielt med på ytelsen til radarene i tjenesteområdet for å kvalitetssikre at de gir et godt radarbilde.

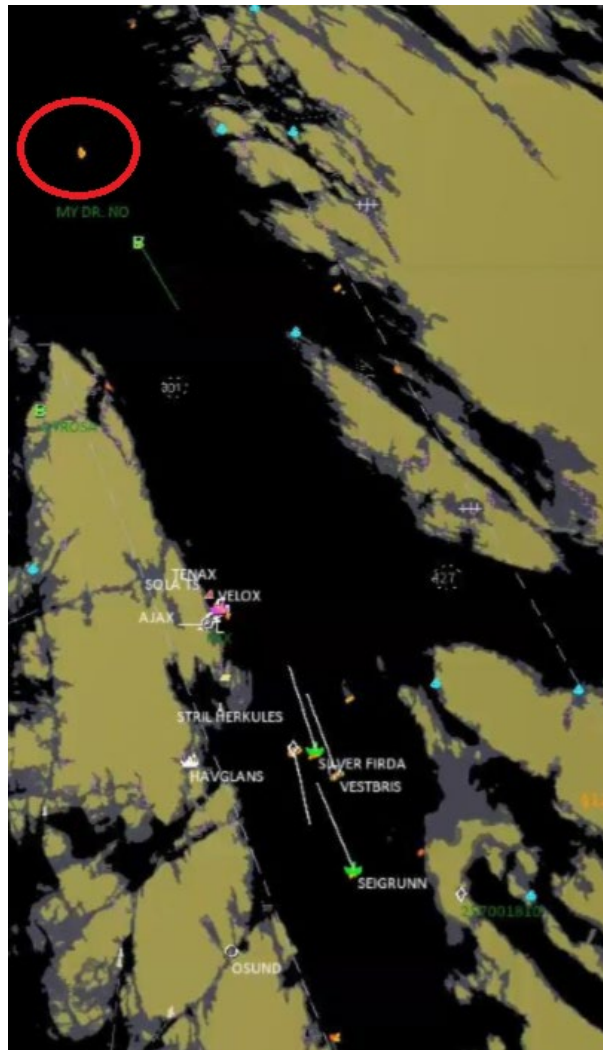
Figur 15, utklipp fra overvåkingsystemet kl 03.45.00.
KNM Helge Ingstad er i figuren markert med rød sirkel.

Klokken 03.45 melder Sola TS avgang og får klarering til å seile fra Stureterminalen og ut Fedjeosen. (Se figur 15) I følge sjøtrafikkforskriften krever seilas i tjenesteområdene til sjøtrafikksentralene tillatelse. Fartøy med større lengde enn 100 meter og fartøy med farlig eller forurensende last er pålagt å søke om slik tillatelse minst en time før antatt avgang. Det er ikke registrert at dette er gjort i forbindelse med avgangen til Sola TS, men fartøyet varsler derimot sjøtrafikksentralen når det starter med å fjerne fortøyningene. Fartøy er videre i sjøtrafikkforskriften pålagt å gi sjøtrafikksentralen opplysning om at det går fra kai. Sola TS meldte avgang fra Sture først da fartøyet var snudd rundt på nordlig kurs og får da sin seilingstillatelse fra sentralen. Overnevnte vurderes ikke å ha hatt innvirkning på hendelsen.

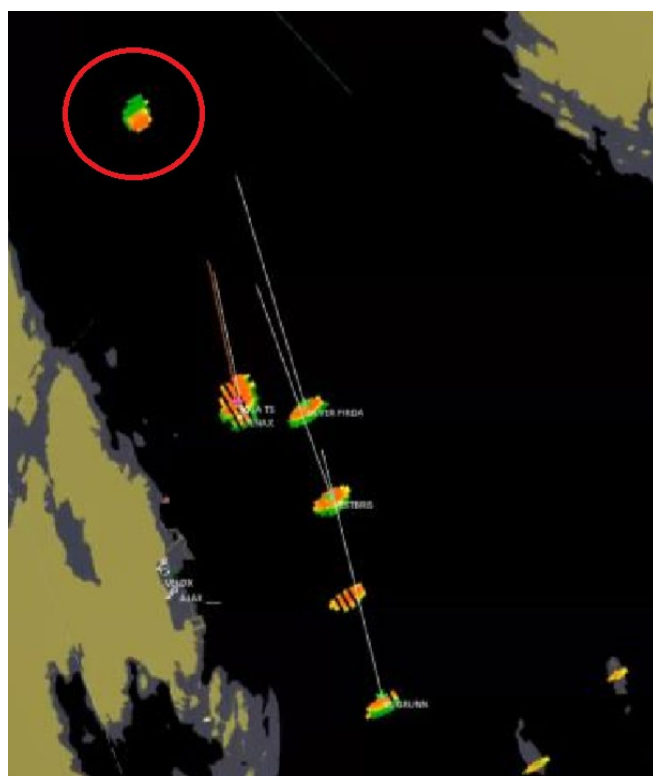
Figur 16, utklipp fra overvåkingssystemet kl 03.58.17.

Klokken 03.58.17 kaller losen på Sola TS opp sjøtrafikksentralen og etterspør navnet på møtende fartøy, litt på babord side. (Se figur 16) Trafikkleder svarer at han ikke har noen opplysninger om fartøyet og kun ser et ekko på skjermen sin. Etter oppkallet plotter trafikkleder radarekkoet. Det går nærmere 40 sekunder før radarplottet «stabiliserer» seg med kursvektor og konstant hastighetangivelse. Trafikkleder husker nå at KNM Helge Ingstad innrapporterte til sjøtrafikksentralen tidligere på natten og informerer Sola TS om dette og antyder videre: «*Det er muligens han som kommer her*». (Se figur 17) Losen på Sola TS kaller da opp KNM Helge Ingstad som umiddelbart svarer på oppkallet.

KNM Helge Ingstad er i figuren markert med rød sirkel.

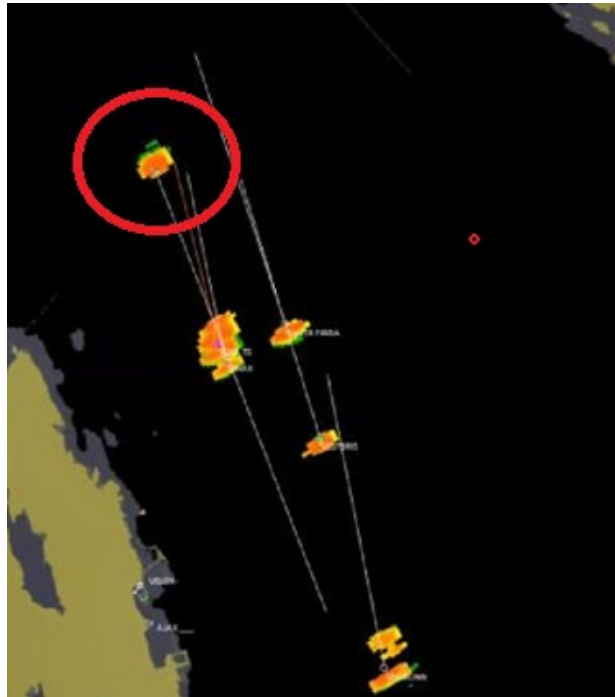
Figur 17, utklipp fra overvåkingsystemet kl 03.59.52.
KNM Helge Ingstad er i figuren markert med rød sirkel.

Da det er opprettet radiokontakt mellom KNM Helge Ingstad og Sola TS, griper ikke trafikkleder videre inn i situasjonen. Trafikkleder beskriver at han ikke forstår hvorfor KNM Helge Ingstad svarer til Sola TS at de ikke har plass på styrbord side. Dette stemmer ikke med sjøtrafikksentralens radarbilde. Da radiokontakten mellom Sola TS og KNM Helge Ingstad opphører, kaller trafikkleder opp fregatten: «*Helge Ingstad du må gjøre noe. Du begynner å nærme deg veldig*». Oppkallet blir ikke besvart. Rundt 12 sekunder senere kaller trafikkleder på nytt opp fregatten: «*Helge Ingstad, drei*». Umiddelbart etter konstaterer trafikkleder på sambandet at det blir en kollisjon. Rundt ti sekunder senere kolliderer de to fartøyene øst av Stureterminalen.
