INNSEILING TIL LEIRPOLLEN OG MULIGE DEPONIOMRÅDER I TANAFJORDEN KARTLEGGING AV NATURMANGFOLD

Kystverket ønsker å utrede utdyping av farleden mellom Stangnes og Leirpollen for å forbedre sikkerhet og regularitet i innseilingen til Austertana. Multiconsult AS har engasjert Rådgivende Biologer AS til å supplere tidligere gjennomførte miljøundersøkelser med kartlegging av spesielle naturtyper og artsforekomster med ROV i farleden og ved to mulige deponiområder.

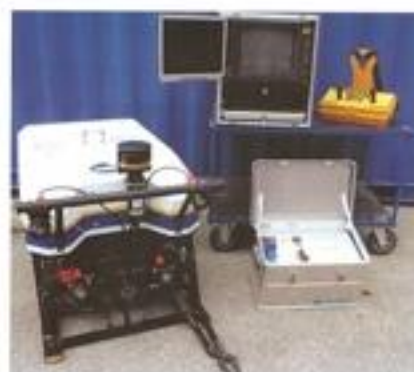
Vedleggsfigur 4. Tekniske spesifikasjoner for ROV brukt for feltkartlegging.

SPECIFICATION SUB-fighter 7500

Vehicle LWH 144 x 82 x 81 cm

Frame: Aluminium

Thrusters: 5 thrusters with 2 Hp,
pressure compensated,
each 300 - 340 N,

Camera: Camera 1
450 TV lines, 0,1 lux.

Det ble nyttet en Sperre Subfighter 750 ROV (se **vedlegg 1** for nærmere teknisk informasjon). Videofilmene viser dato, tid, dybde og peiling. Hovedformålet med befaringene var å kartlegge spesielle naturtyper, artsforekomster og nøkkelområder for arter og andre områder av interesse ved utdypingsområdet i innseilingen til Leirpollen og ved to mulige deponiområder, ved Stangnes og ved Torhop. Kart over befarte områder er vist i **vedleggsfigur 1-3**. Det var gunstige værforhold med moderat vind og gode lysforhold under befaringene. Det var imidlertid mye overflatestrøm i innseilingen til Leirpollen, noe som gjorde arbeid med ROV vanskelig.
