Oppdrag: **Kystverket -Tana**

Emne: **Utdyping av innseilinga til Leirpollen**

Rapport: **Undersøkelse av sjøbunnsediment og filming av sjøbunnen**

Oppdrag- / Rapportnr. **711856-RIGm-Rap-001-rev01**

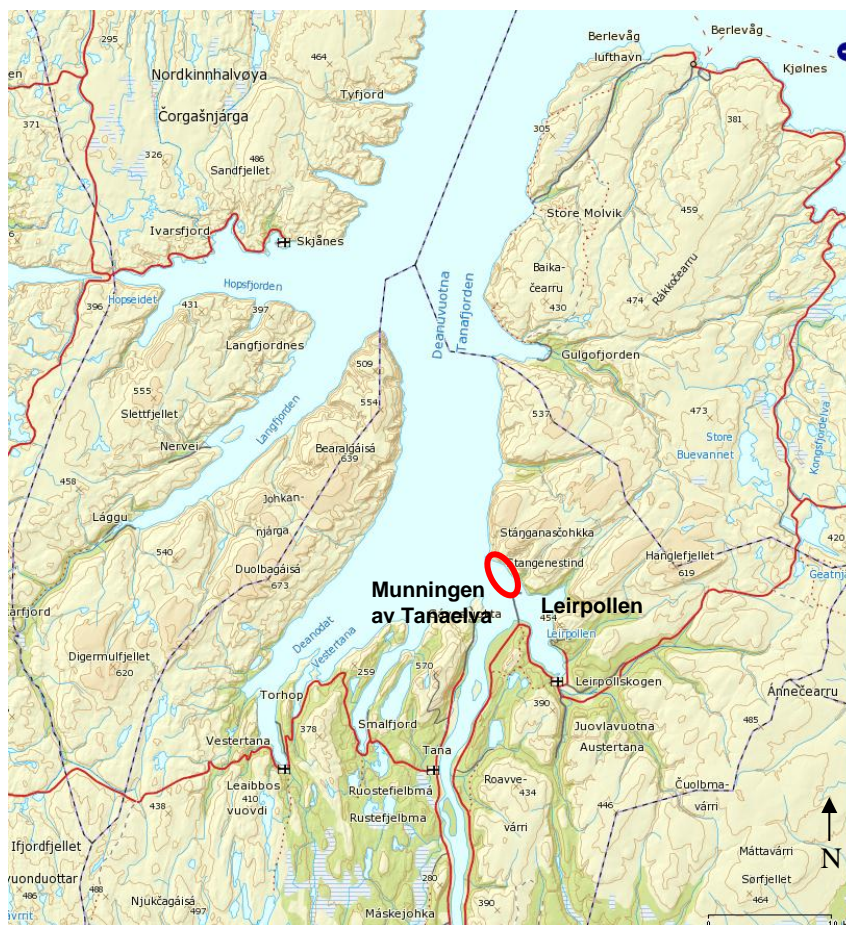
Figur 1 Oversiktskart innseilinga til Leirpollen, Kartgrunnlag: Statens kartverk, Geovekst og kommuner.

Skipsleden mellom Tanafjorden og Leirpollen, ligger nært til land i østre del av Tanamunningen. Leden er om lag 2,5 km fra ytterst ved Stangnes til Teltnes og Høyholmen innerst, se Figur 2.

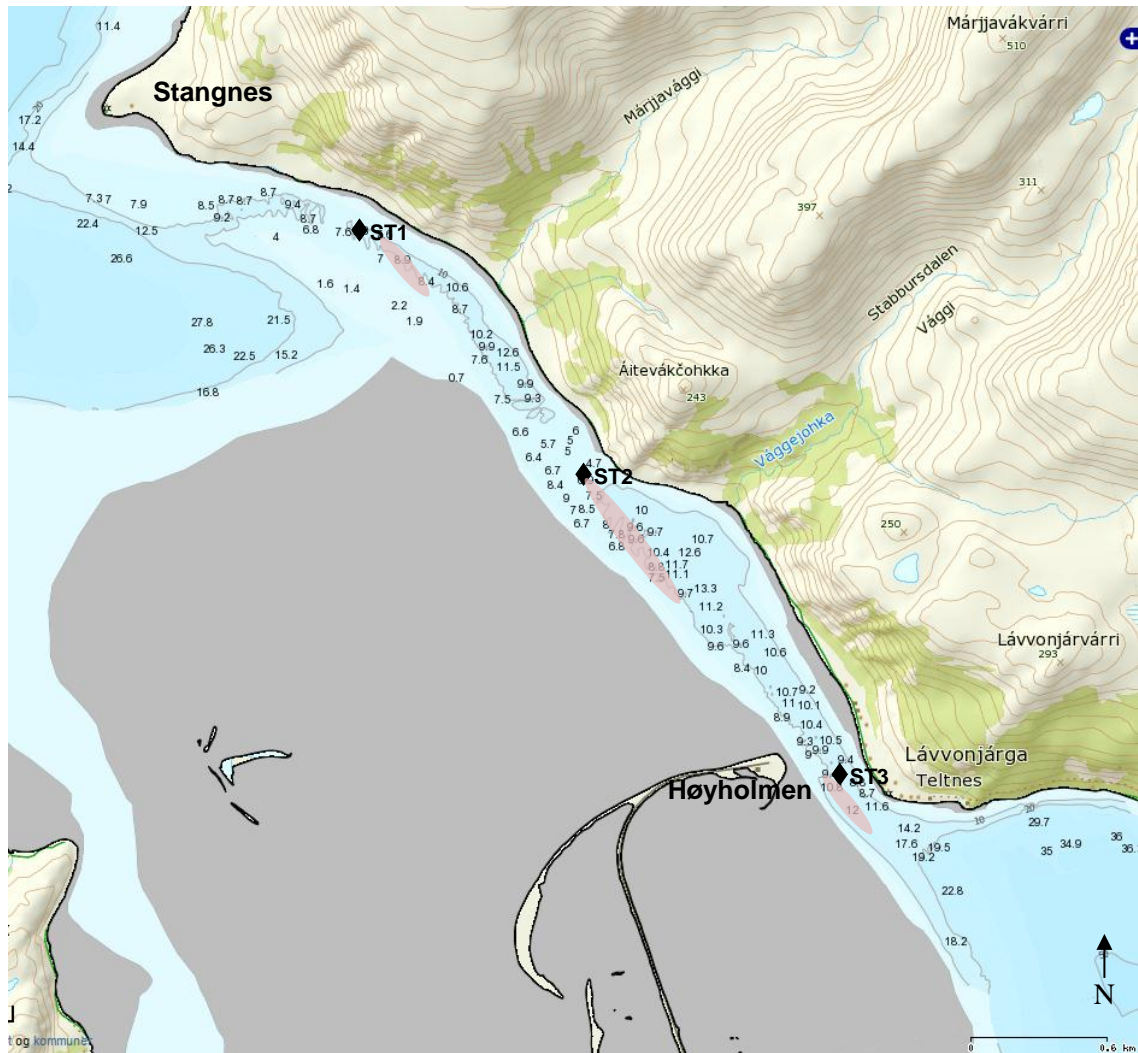
Prøvestasjonene og de visuelle observasjonsområdene er inntegnet på kart, se Figur 2. Prøvestasjonene er merket på kartet som ST1, ST2 og ST3. I de rosa områdene som er markert ved hver av stasjonene, er sjøbunnen videofilmet i de 2 ytterste prøvestasjonene (ST1 og ST2). Ved Høyholmen ble de visuelle inntrykkene, som dykkerne fikk av bunnen, rapportert å være helt lik som i de 2 øvrige områdene hvor det er gjort videooptak.

Figur 2 Innseilinga til Leirpollen, Tana kommune. Overflateprøver av sjøbunnsediment; (ST1-ST3) og visuell besiktigelse (dykker med kamera) rosa skravur. Kartgrunnlag: Statens kartverk, Geovekst og kommuner).

Det ble gjort videoopptak av sjøbunnen ved prøvestasjonene ST1 og ST2, jf. lys, rosa skravur i Figur 2. Ved ST3 ble det ikke gjort videoopptak, kun visuell observasjon av dykker. DVD av opptakene er vedlagt i bakerste omslagsside i denne rapporten (Vedlegg C).

Det er tatt prøver fra 3 sedimentstasjoner og gjort videoopptak omkring de 2 ytterste stasjonene (ST1 og ST2), se skipsleden mellom Stangnes og Teltnes i Figur 2 hvor opptakene/-observasjonene er omtrentlig merket av med rosa, ovale figurer. Dykkerne gjorde observasjoner av bunnforholdene rundt disse stasjonene. Dybden på observasjonsstedene ble målt til -8/-12 m (ref. Sjøkartverkets sjøkartnull). Videoopptakene på vedlagte DVD er gjort i området rundt ST2. De øvrige observasjonene fra ST1 og ST3 ble av dykkerne rapportert å være helt like som det en kan se på DVD'n.

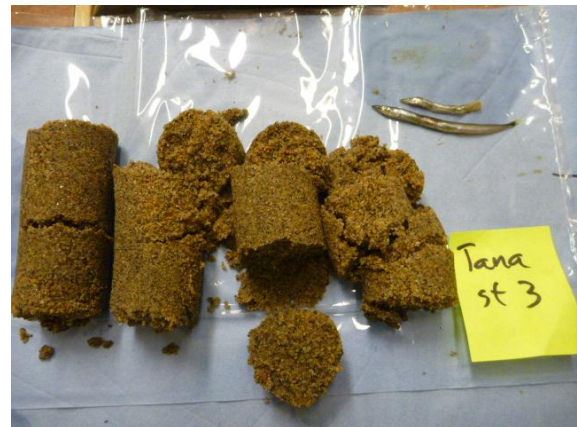
Figur 3 Flomsediment fra bunnen ved ST 3.

| Prøve-stasjon | Nord (UTM-sone 33) | Øst (UTM-sone 33) | Kote | Sediment dyp (cm) | Sedimentbeskrivelse |
|---|---|---|---|---|---|
| ST3 | 7878327 | 0997563 | - 10,0 | 0-14 | Samme type prøvemateriale som i ST 1 og ST 2. Småsil i 2 av sylindrerne, se Figur 3 |

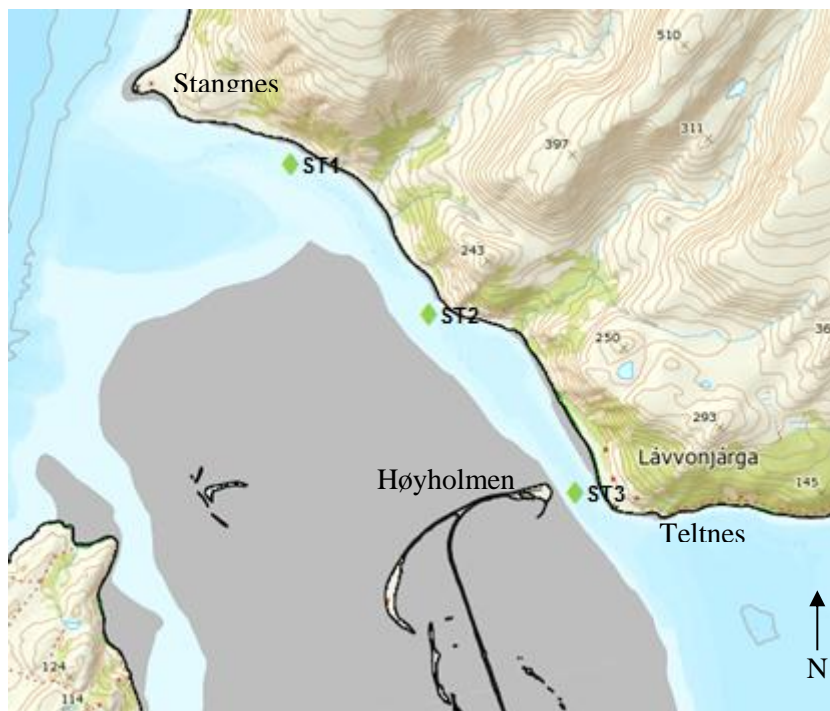
I Figur 4 er prøvepunktene markert med fargesymbol etter høyeste påviste tilstandsklasse i den aktuelle stasjonen. Bruken av farger refererer seg til Miljødirektoratets (tidl. Klif) tilstandsklasser. Det er kobber som gir høyeste klassifisering av sedimentet på 2 stasjoner (tilstandsklasse IV).

Figur 4 Innseilinga til Leirpollen, Austertana. Prøvepunktene er markert med fargesymbol for høyeste målte tilstandsklasse i den aktuelle prøvestasjonen. (Kilde kartgrunnlag: Statens kartverk, Geovekst og kommuner).

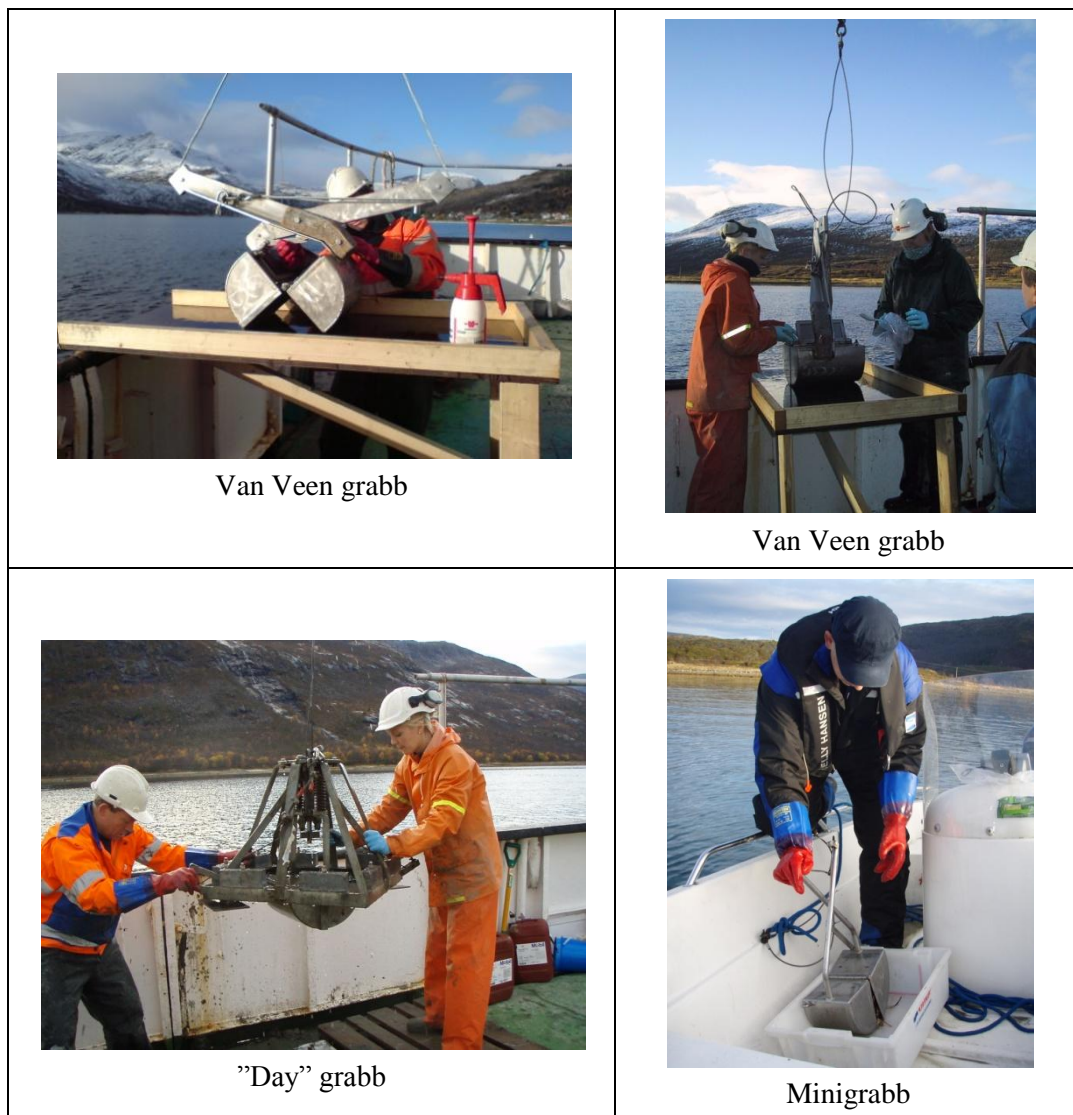
Figur 1 Standard Van Veen grabb med ”inspeksjonsluker” hvor prøver blir tatt ut, ”day” grabb på stativ og håndholdt minigrabb.

Van Veen grabben er laget av rustfritt stål med åpent areal (prøvetakingsareal) på ca. 1000 cm² (33x 33 cm). Det er to ”inspeksjonsluker” på overflaten hvor prøvene blir hentet ut (figur 1). Fra grabbprøven blir det tatt ut delprøver med rør av pleksiglass, ø50 mm. Arealet av prøve-sylinderen tilsvarer 2 % av grabbprøvens areal.
