NOTAT

Oppdrag **Marin naturkartlegging i Leirpollen, Finnmark**
Kunde **Kystverket**
Notat nr. **004**
Dato **2014/07/08**
Til **Arnt Edmund Ofstad, Kystverket**
Fra **Hans Olav Sømme, Rambøll**
Kopi **Tom Jahren, Rambøll**

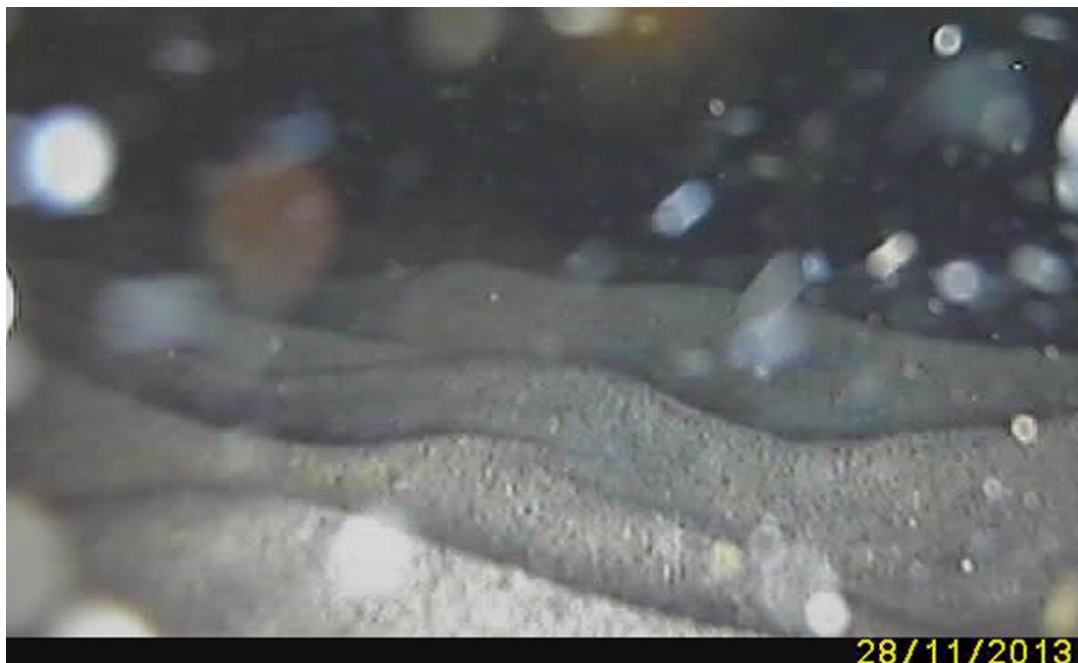
1.1 Transekt 1

Figur 3. Typisk bilde av sjøbunnen fra transekt 1. Sjøbunnen består av sand.

Analysering av video fra Rambølls undervannsfilmning utført november 2013 viser at sjøbunnen langs transektene består av sand (Figur 3-Figur 10 og Figur 13-Figur 15). Basert på opptakene er det lite sannsynlig at det finnes sjøbunn av annet substrat innenfor tiltaksområdet. Ved den nordlige delen av transekt 6, innerst ved land, ble det registrert et lite parti med hardbunn (Figur 11 og Figur 12). Dette partiet ligger derimot trolig utenfor tiltaksområdet.

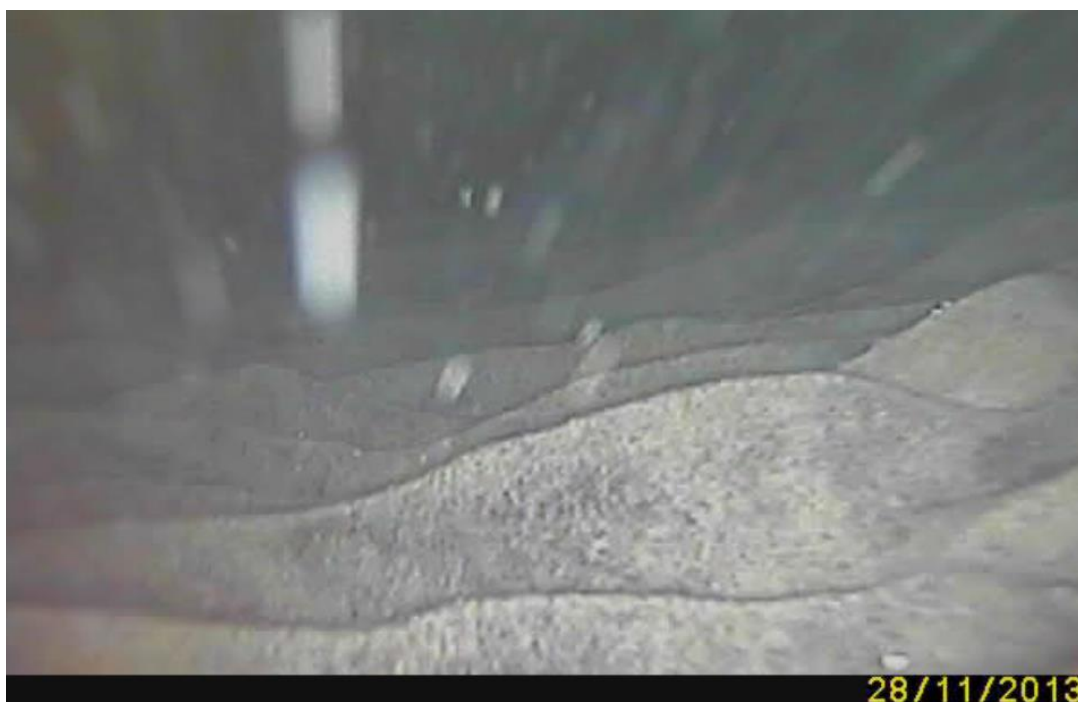
1.2 Transekt 2

Figur 4. Typisk bilde av sjøbunnen fra transekt 2. Sjøbunnen består av sand.

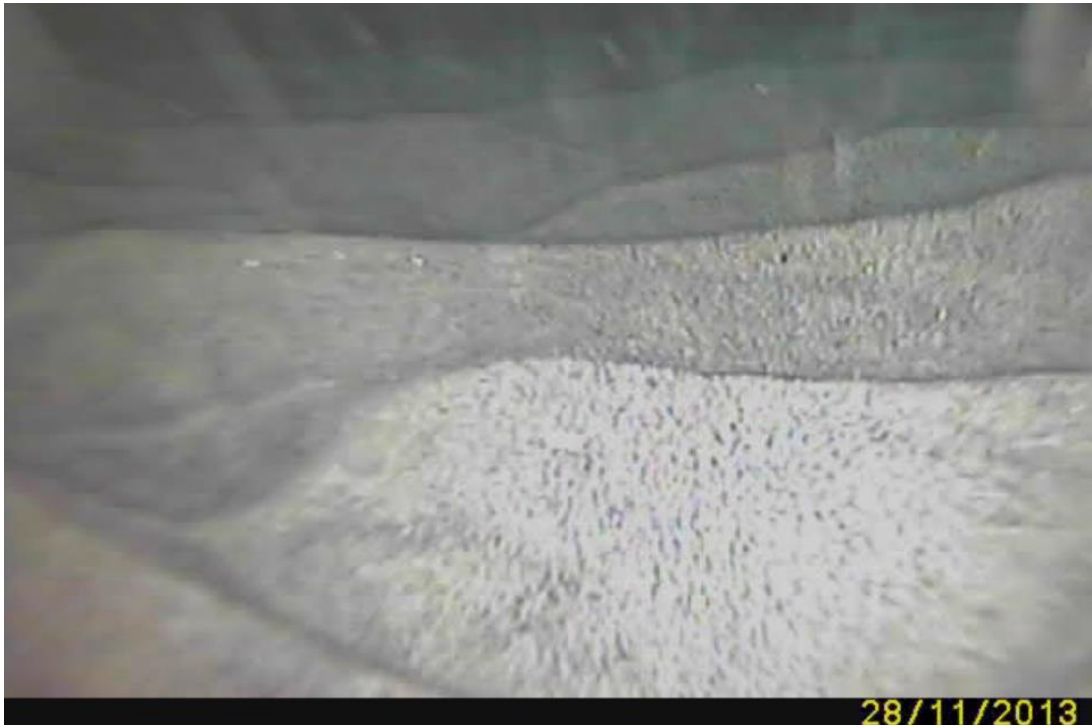
1.3 Transekt 3

Figur 5. Typisk bilde av sjøbunnen fra transekt 3. Sjøbunnen består av sand.

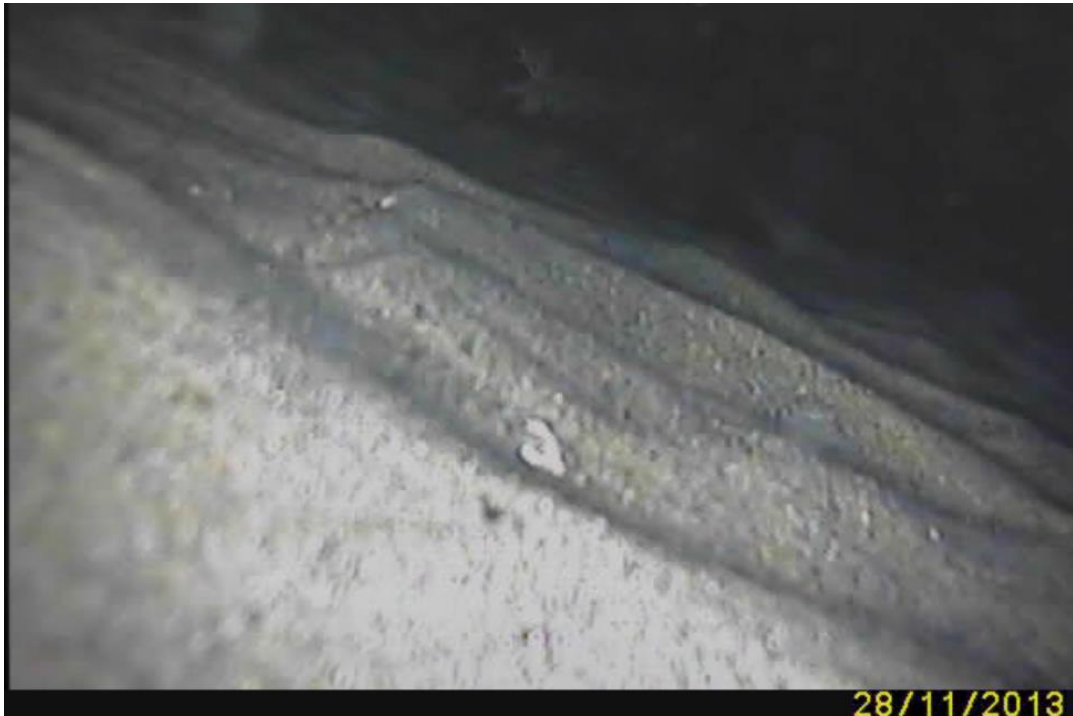
1.4 Transekt 4

Figur 7. Typisk bilde av sjøbunnen fra transekt 4. Området er svært dynamisk og den sterke strømmen gir dannelse av sanddyner.

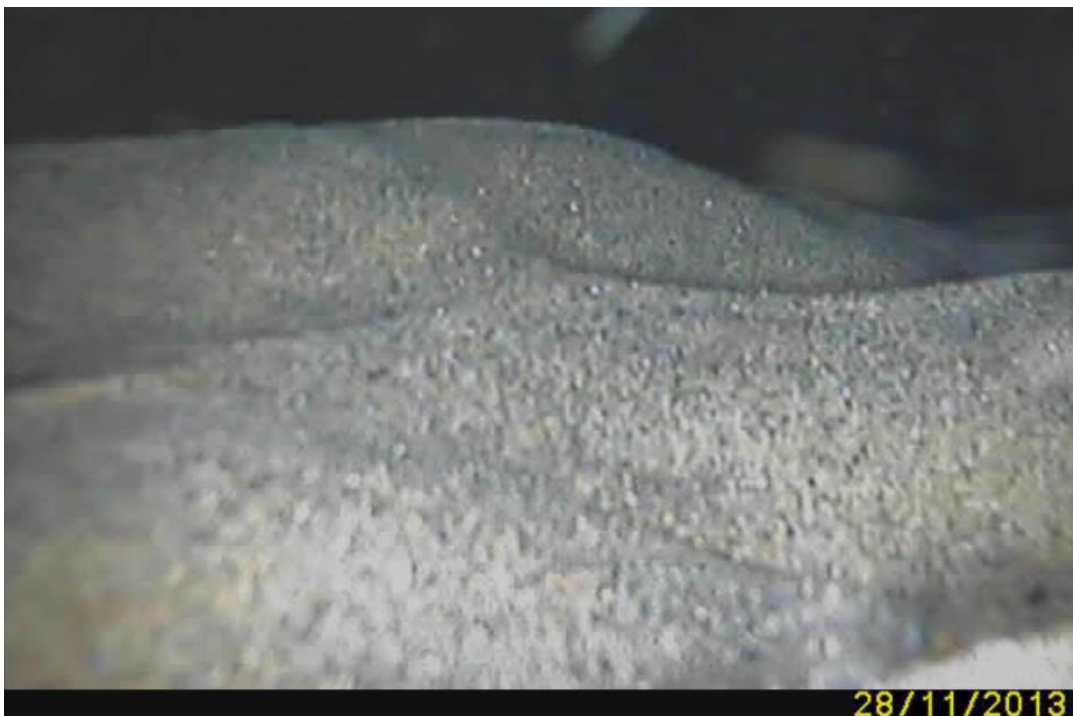
Figur 8. Typisk bilde av sjøbunnen fra transekt 4. Sjøbunnen består av sand.

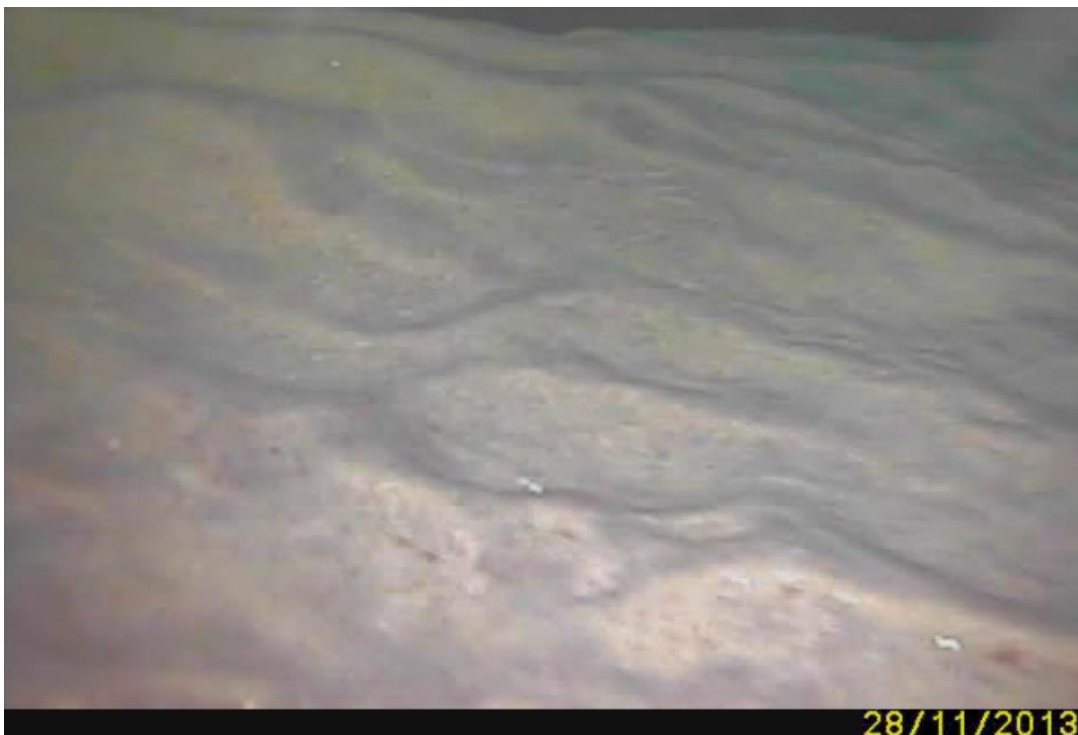
1.5 Transekt 5

Figur 9. Typisk bilde av sjøbunnen fra transekt 5. Sjøbunnen består av sand.

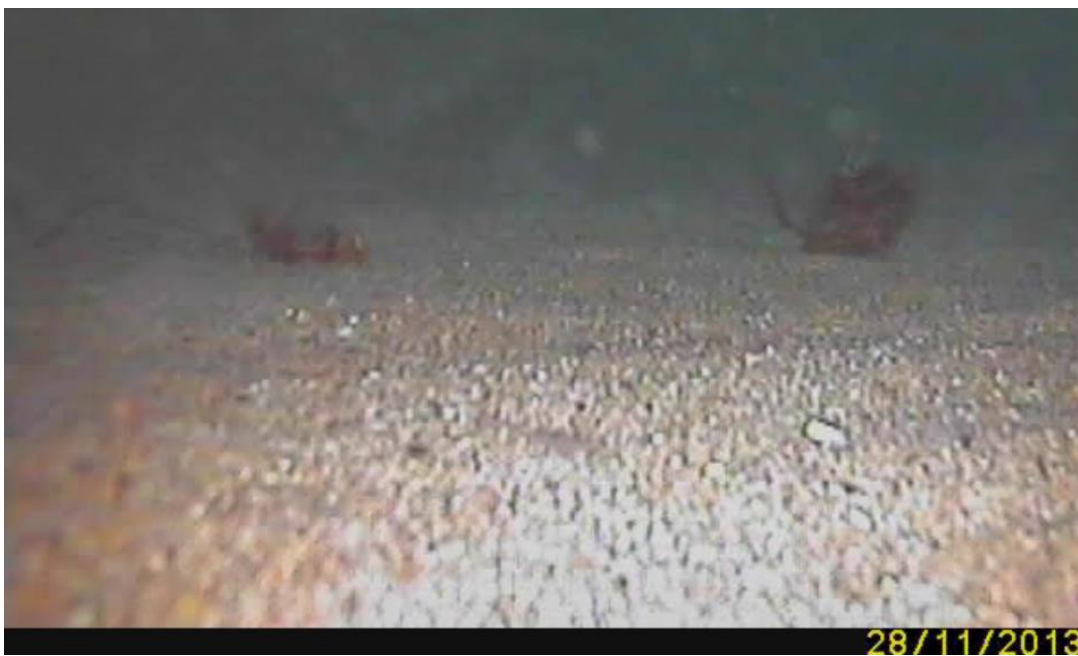
Figur 10. Bilde av sjøbunnen fra transekt 5. Sjøbunnen består av sand. Bakerst i bildet kan det skimtes makroalger som mest sannsynlig er festet på stein. Makroalger trenger substrat av en viss størrelse for ikke å bli transportert bort av strøm.

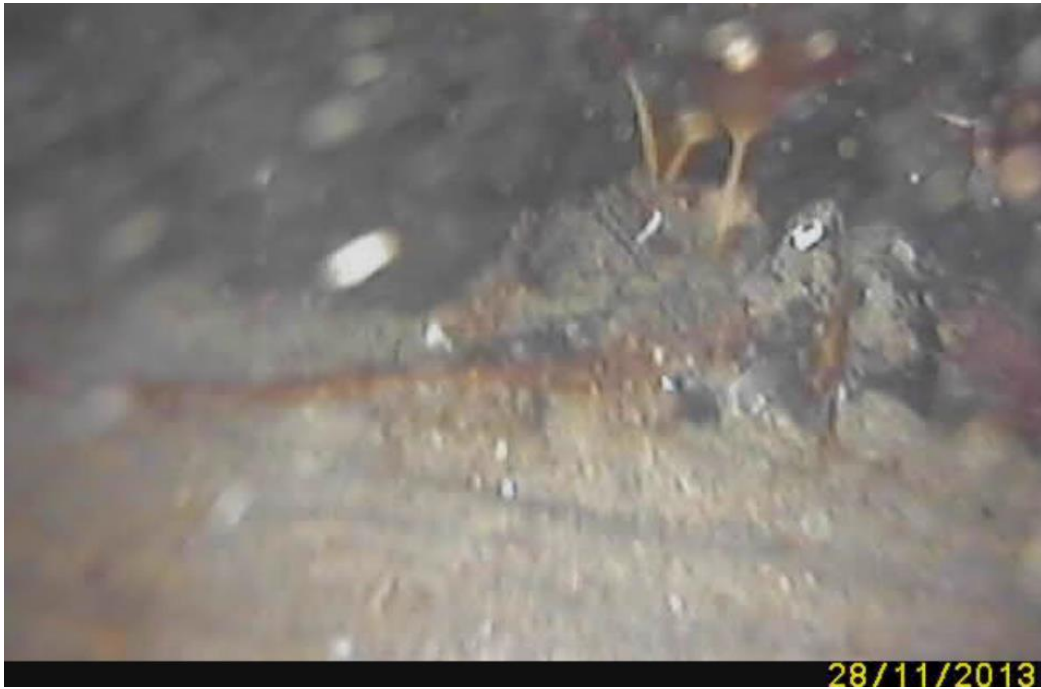
1.6 Transekt 6

Figur 11. Bilde av sjøbunnen fra transekt 6. Filmingen her startet innerst ved land og bildet er hentet fra samme område. Sjøbunnen her har innslag av hardbunn og makroalger har festet seg på en større stein. Makroalger trenger substrat av en viss størrelse for ikke å bli transportert bort av strøm. Bildet er mest sannsynlig utenfor tiltaksområdet.

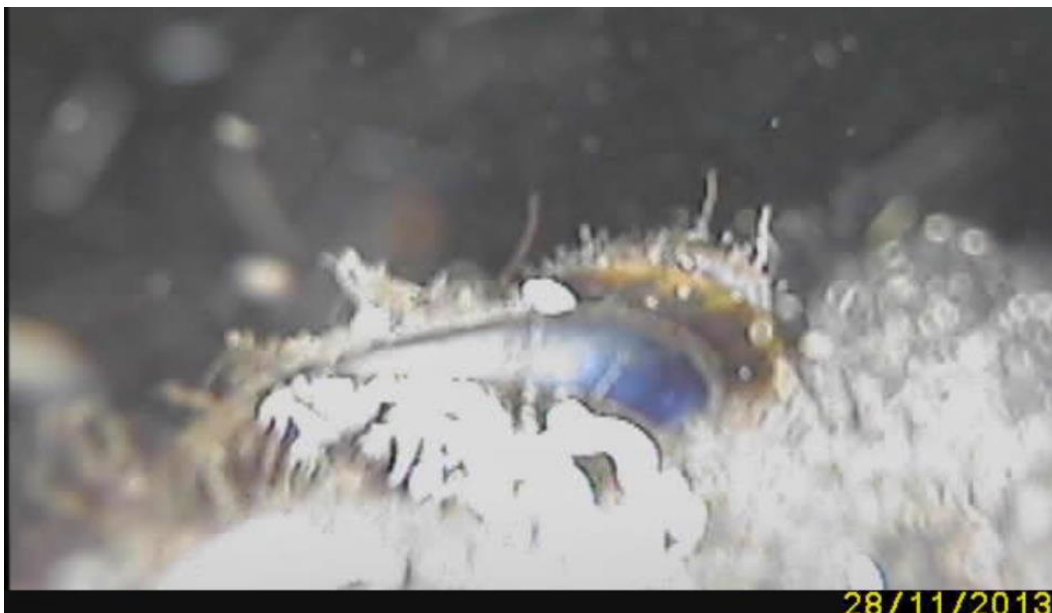
Figur 12. Bilde av sjøbunnen fra transekt 6. Filmingen her startet innerst ved land og bildet er hentet fra samme område. Sjøbunnen her har innslag av hardbunn. På bildet ses blåskjell som har festet seg på fast substrat. Som med makroalger trenger også blåskjell substrat av en viss størrelse for ikke å bli transportert bort av strøm. Bildet er mest sannsynlig utenfor tiltaksområdet.

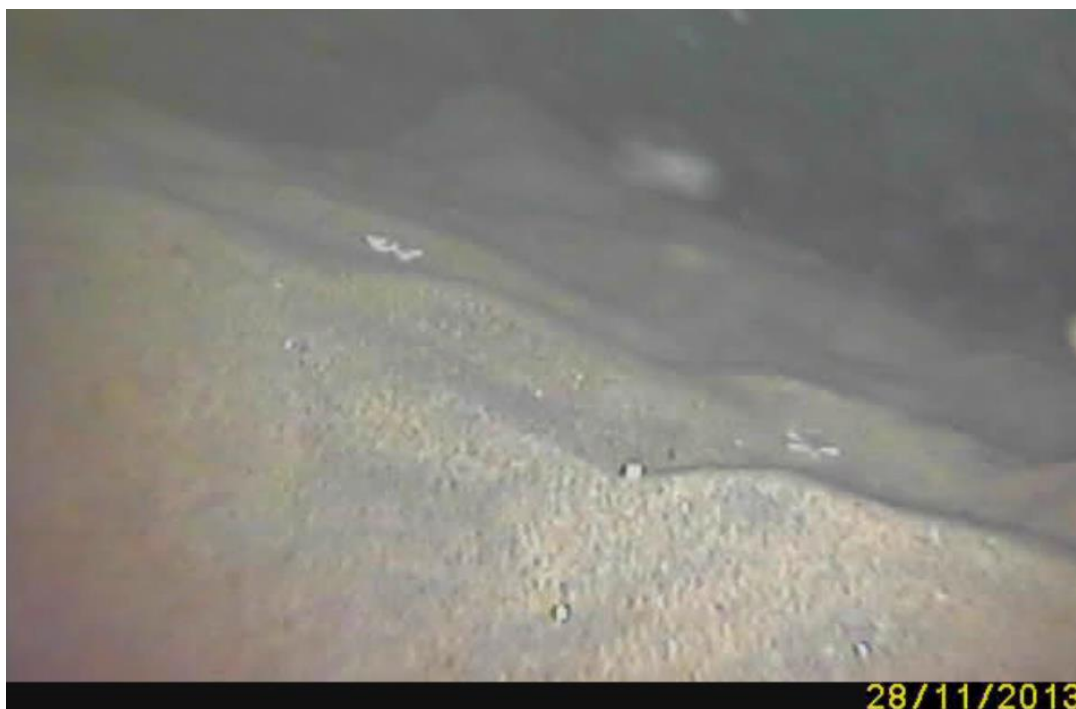
Figur 13. Den sørlige delen av transekt 6 er trolig innenfor tiltaksområdet og bildet gir et inntrykk av hvordan sjøbunnen typisk ser ut her.

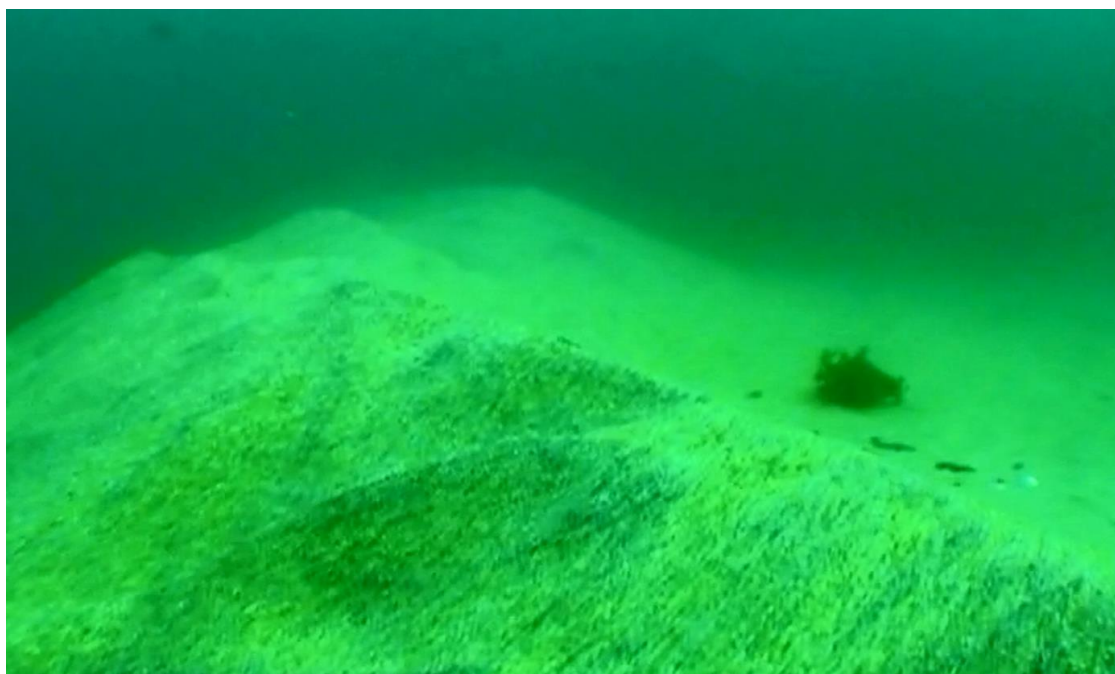
Figur 14. Typisk bilde av sjøbunnen fra tilsendt dykkerfilm. Bildet viser hvordan strømmen har dannet sanddyner.

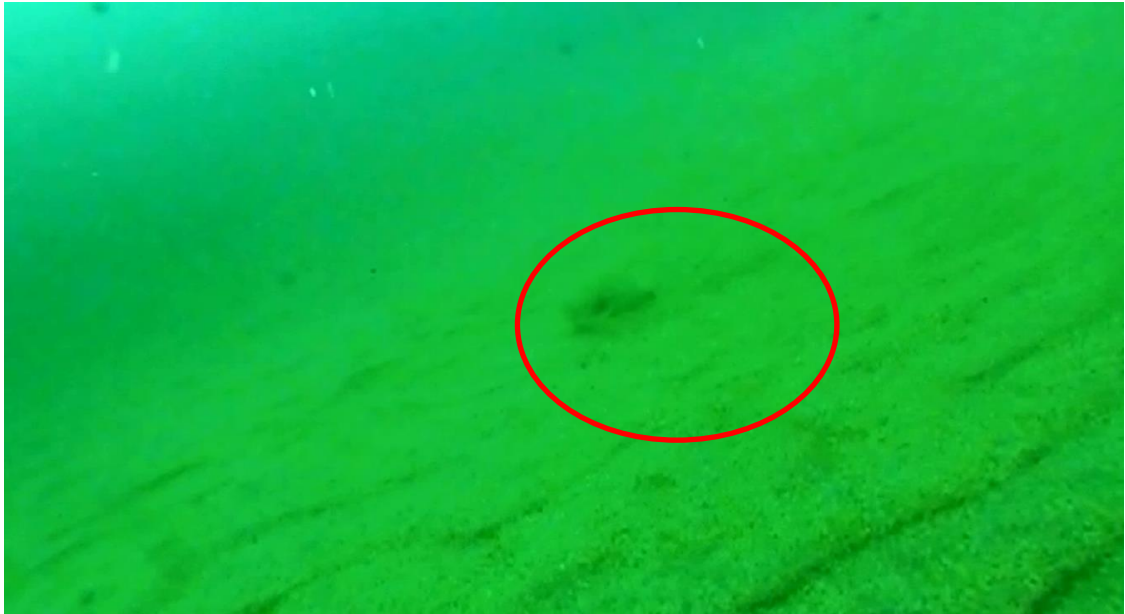
Figur 15. Typisk bilde av sjøbunnen fra tilsendt dykkerfilm. Bildet viser hvordan strømmen eroderer på sanddynene (rødt omriss) og gir et bilde av det dynamiske miljøet ved Tanamunningen.

Opptakene fra området indikerer at strømmen danner relativt store sanddyner noen steder i tiltaksområdet. Dette tyder på at sjøbunnen stadig er i endring og bevegelse. Dette kommer til syne i tilsendt dykkervideo hvor man kan se at strømmen eroderer på sanddynene (Figur 15 i Vedlegg 1). Et slikt miljø vil være ugunstig for naturtypen «ålegrasenger» som raskt ville blitt begravd eller erodert bort.
