KYSTVERKET

INNSEILINGEN TIL LEIRPOLLEN I TANA - KVALITATIV RISIKOANALYSE

HOVEDRAPPORT

ST-10380-1

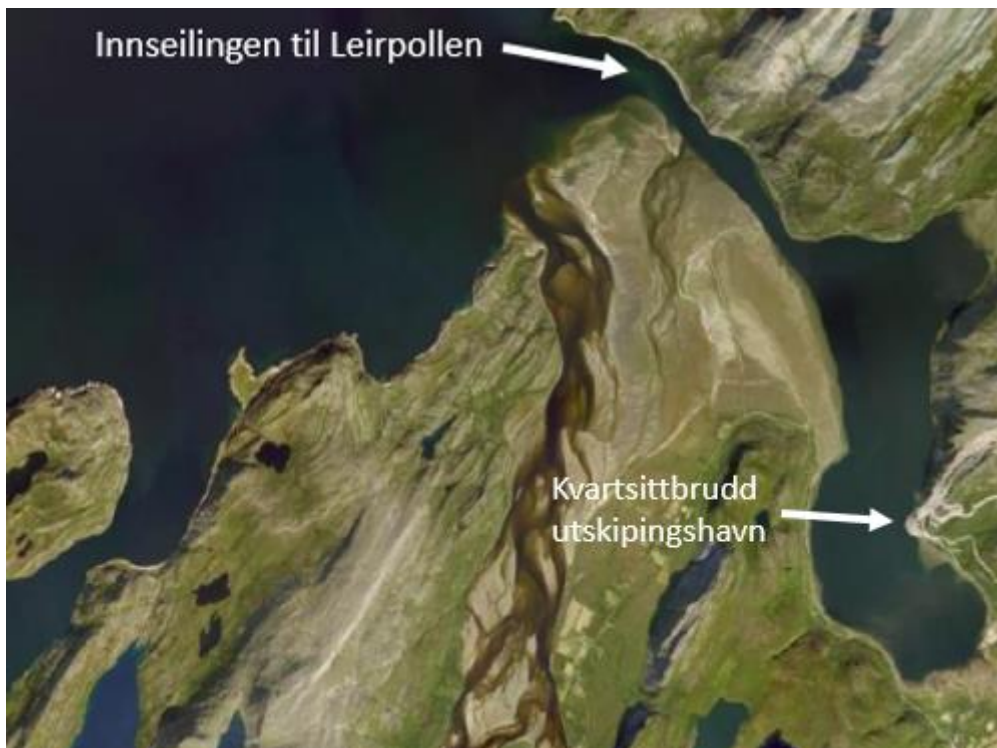
Figur 2. Innseilingen til Leirpollen ved utløpet av Tanaelven.

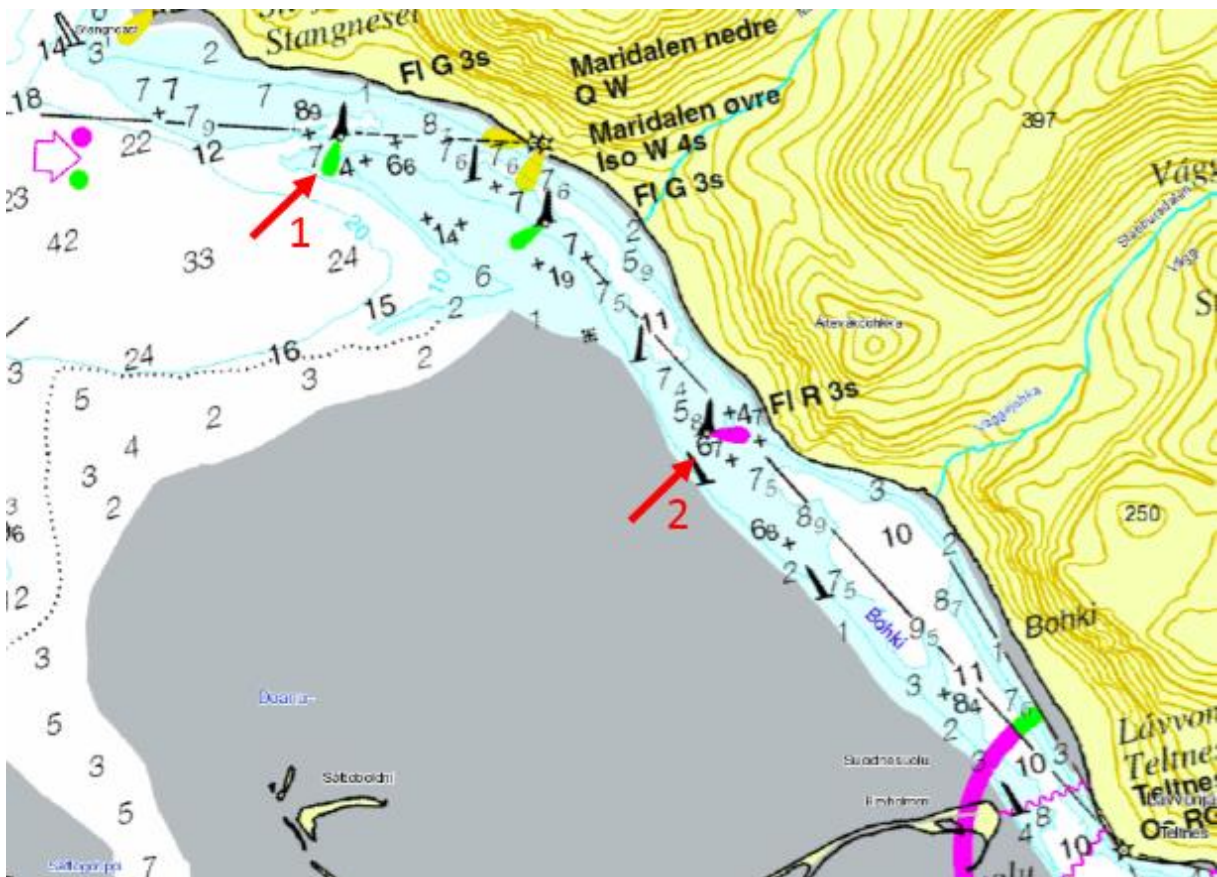
Figur 3. Utfordrende punkter ved inn- og utseiling i dagens farled

Risikomessig er det utfordringer knyttet til dårlig sikt ved tåke, men særlig ved frostrøyk. Nedising av lysene på flytebøye reduserer synbarheten av disse. I tillegg kan strømmen tidvis dra flytebøyene helt under, eller gjøre dem mindre synlige. Geografisk er enkelte punkter i dagens farled vurdert som særlig utfordrende. Ved runding av første grønne bøye under innseiling (markert «1» i Figur 3) kan man med nordlig vær drive av mot land på grunn av vind og strøm. Videre er det en utfordrende turn mellom

rødstake og land mot vest (markert «2» i Figur 3). På det aktuelle punktet er farleden 120 meter bred og 6,7 meter dyp. Rødstaken her har blitt hyppig påkjørt av fartøy. I følge deltakere på arbeidsmøte skjedde det ved ett tilfelle tre ganger i løpet av en måned.
